## Vedlegg 3 – Dokumentasjon befaring

### Dokumentasjon av bygg og faglig analyse/befaring - bruksendring og rehabilitering

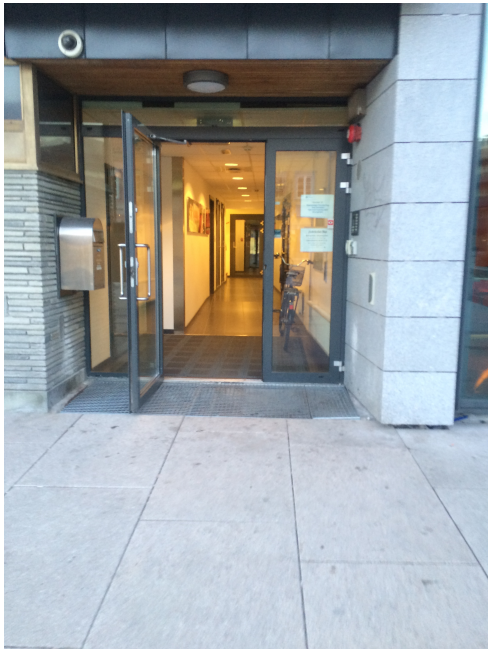
Figur 3 - Inngang

Området er svært tilgjengelig med bil og kollektiv transport. Det er godt tilrettelagt for gående og syklende, med bilfrie gågater fra Fredrikstad Bussterminal, samt holdeplass for buss 30 meter fra bygget. Det er enkelt å finne bygningen, i forbindelse med Stortorvet. Bygget er universelt utformet av nyere tid (byggeår 2008) med to hovedinnganger på hver ende og en inngang for ansatte med nøkkeltort. Inngangspartiene gir direkte adkomst til bygget fra bakkeplan uten trinn, med tilgang til to heiser. En i hver del av bygget som i dag er delt mellom Apotek1 og Fredrikstad blad. Hoveddører er terskelfrie og fører inn i romslige ganger med god plass.

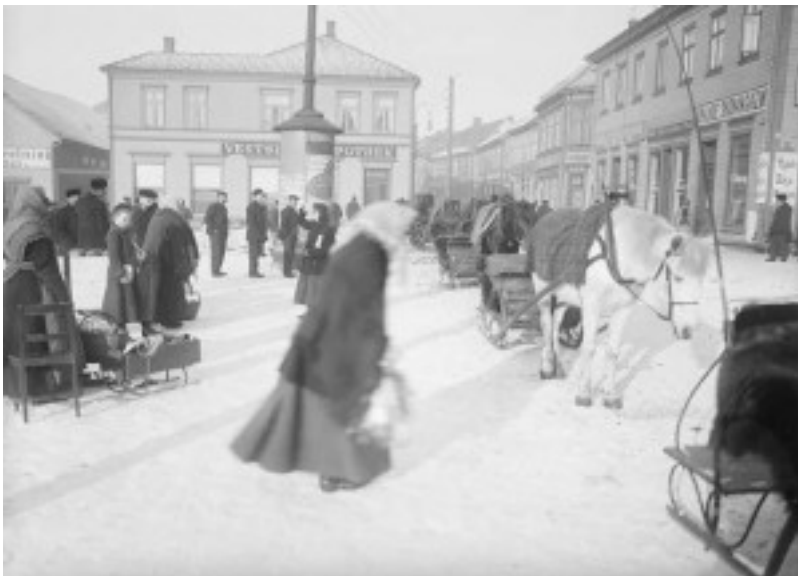
Figur 4 - Stortorvet og fiskebryggen (bilde hentet fra Litteraturhuset Fr.)

Fasaderekken på vestsiden av Stortorvet knytter sammen ny og gammel arkitektur og byggeskikk. Den eldste delen av det som utgjør hele fasaden mot Stortorvet er et vernet jugendhus fra 1909, på hjørnet mot Vesterelva. Et eksisterende hjørnebygg ble fullstendig revet og to etasjer av bygningskroppen på midtpartiet ble plukket ned ved byggestart i 2007. Hjørnebygget opp mot sentrum var tidligere i tre etasjer og ble revet i sin helhet. En 70-talls konstruksjon utgjorde det midterste bygget

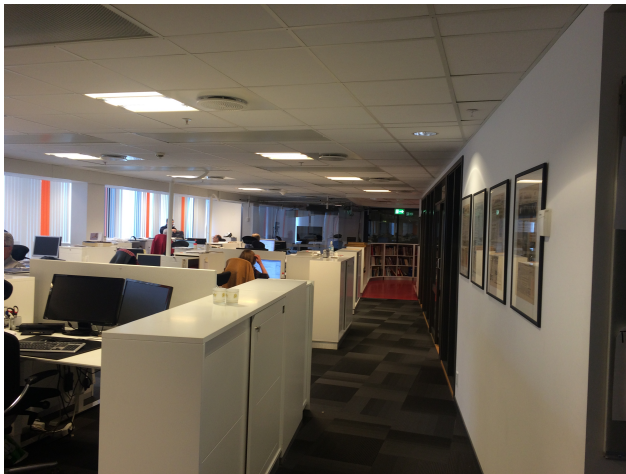
Figur 5 - kontorlandskap 1

Bygningens grunnflate i første etasje er delt med kontor/butikklokale på hver side. I midten finner man en gjennomgang og entré til trappegang og heis. Trappegang og heis finner man også på byggets vestside med tilsvarende gang. Romvolumet er dypt og fordeler seg over store, men smale arealer. Etasjene er delt inn med lettvegger og systemvegger etter leietakerens behov for kontor og handel.

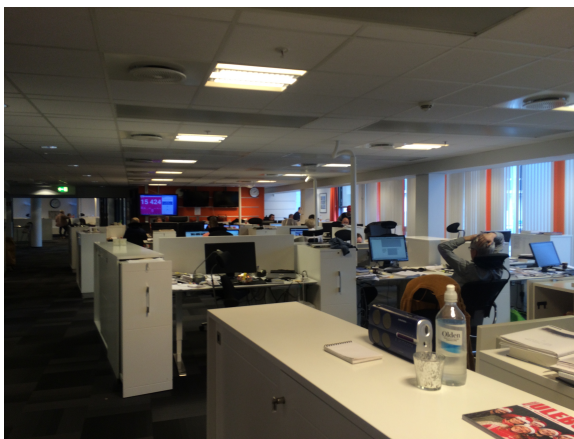
Vinduene går fra gulv til tak og slipper inn mye naturlig lys i lokalene som ligger horisontalt med Stortorvet. Disse vinduene i andre etasje er i dag heldekket med lameller i hvit og oransje som hindrer all utsyn og lysinnfall. Innover i lokalet er det smalt og dypt og vanskelig å komme til med naturlig dagslys. Her er det gjort arkitektoniske grep langs vegg som kun er 6 meter fra motstående bygg. Langsgående vegg er delt i ni deler på ca 3,4 meter som igjen er vinklet utover. Denne løsningen gir ca. 50cm åpning mellom veggstrukturene, her er det installert vinduer for utsyn og lysinnslipp. Lokalene er gjennomgående hvite med innslag av gråtoner, rød og oransje.

Figur 11- Kontorlandskap 1 /lameller

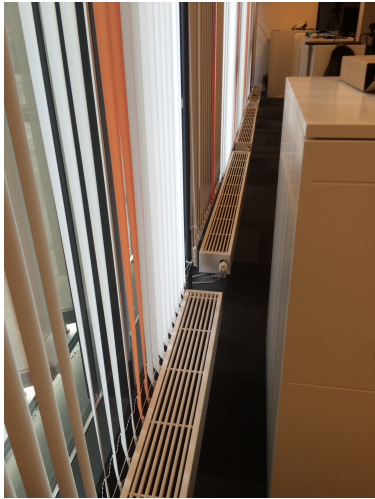
Figur 13 - varmeovner

arbeidsstasjon. Ingen effektbelysning oppdaget bort ifra en pendel fra tak over åpen løsning til andre etasje i østre del av kontorlokalet. Eiendommen har installert vannbåren varme fra fjernvarmesentral til radiatorer langs vinduspostene i bygget.

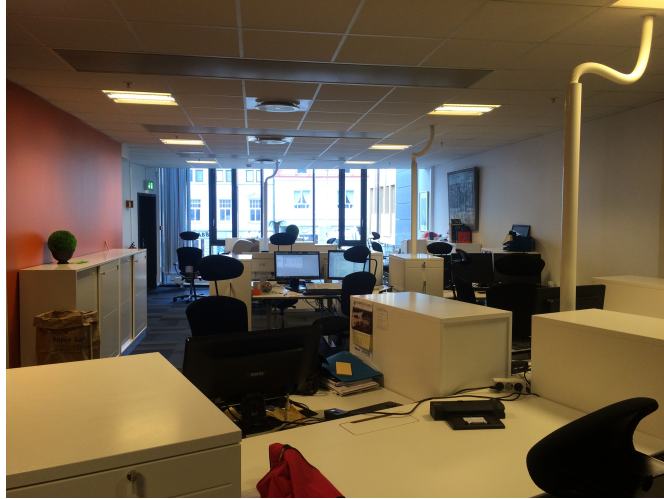
Figur 14- Kontorlandskap 3

Rommene er lange og smale. Med lydabsorberende materialer på gulv og himling, blir mye lyden i rommet absorbert. Kontorinnredningen som er benyttet er kun konturert av harde reflekterende materialer som gir gjenklang når ansatte prater.

Støynivået blir høyt og ubehagelig med 18 arbeidsplasser i samme rom uten lydabsorberende skillevegger mellom gruppene. I første etasje er akustikken dårligere med fliser på gulv og høyere himling uten absorberende flater, men denne etasjen er ikke benyttet som kontorlokale. Kun resepsjon, apotek og øvrige rom.
